OCENA STANU TECHNICZNEGO BUDYNKU

Celem niniejszego opracowania jest ocena stanu technicznego istniejącego budynku remizy Ochotniczej Straży Pożarnej we Wrocance, w związku z zamiarem dokonania jego przebudowy i rozbudowy zachowując dotychczasową funkcję budynku.

**Projekt przebudowy, rozbudowy i nadbudowy budynku remizy we Wrocance
na działce numer 949**

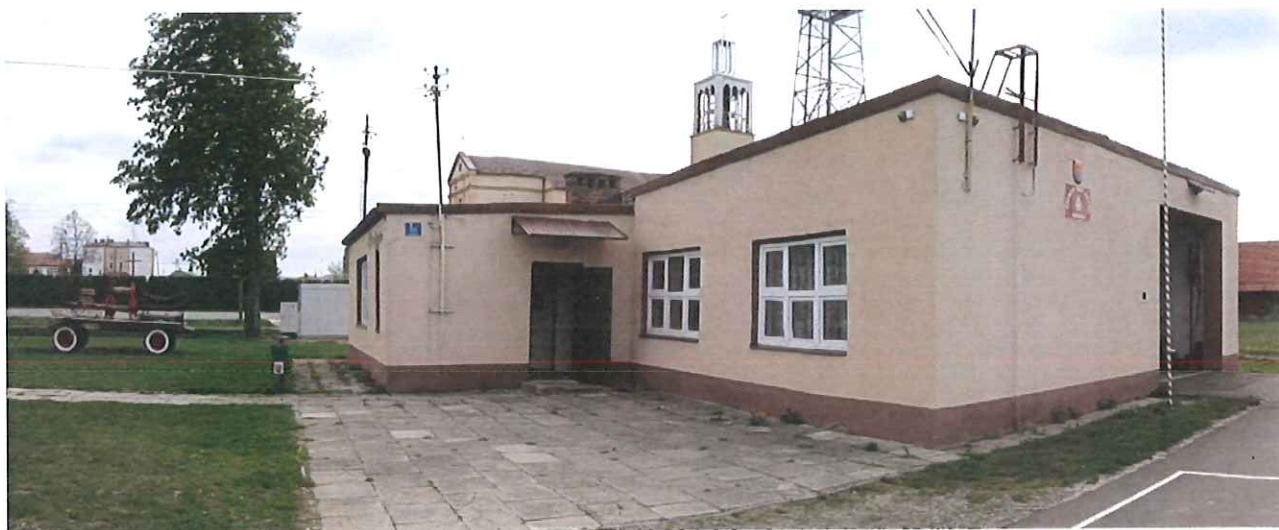
Istniejący budynek to obiekt jednokondygnacyjny, niepodpiwniczony o rozbudowanym rzucie w kształcie litery „L”. Budynek murowany z płaskim, o niewielkim spadku żelbetowym stropodachem. Ściany zewnętrzne grubości 38 cm murowane z cegły i bloczków Siporex. Ścianki wewnętrzne z cegły grubości 25 cm. Ścianki działowe 10 cm.

Ściany fundamentowe wylewane z betonu grub. 25 cm. Ławy fundamentowe betonowe zbrojone wieńcem żelbetowym. Przewody wentylacyjne, spalinowe murowane. Budynek wykonany został w latach 70 tych XXw. jest użytkowany do chwili obecnej.

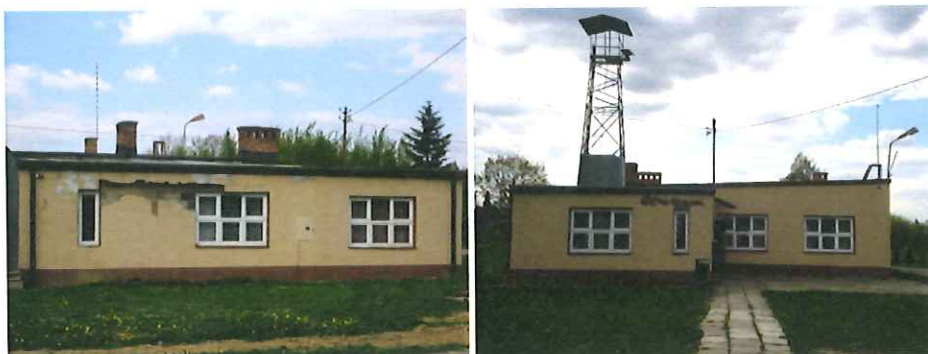
3.6 Tynki zewnętrzne

Nakrapiany tynk C-W. Stan techniczny elewacji zewnętrznej – dostateczny, miejscami znaczne ubytki.

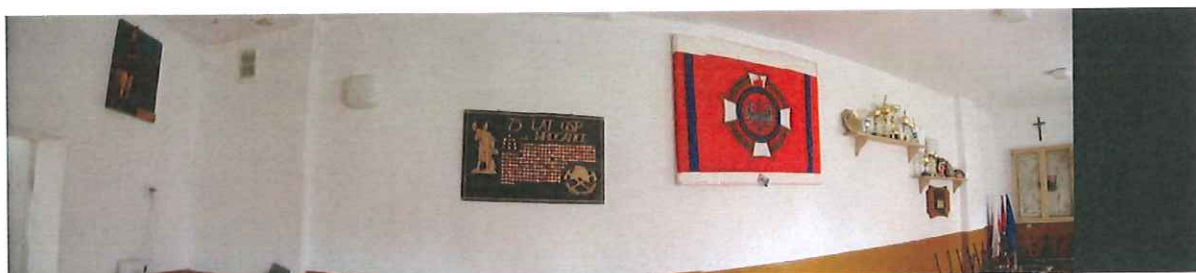
3.7 Tynki wewnętrzne

Wapienno – piaskowe, gładkie kat. III. Tynki są nierówne, posiadają pofałdowania i nierówności. Narożniki przy otworach okiennych i drzwiowych posiadają nierówności. Tynk niejednorodny, posiada chropowaczyny. Malatura jest brudna, w wielu miejscach uszkodzona. tynki nadają się do naprawy poprzez częściowe ich odbicie w miejscach największych nierówności i odtworzenie, pozostała część tynków wewnętrznych nadaje się do przeszlifowania i odtworzenia malatury. **Stan techniczny tynków wewnętrznych – dostateczny.**
