INWENTARYZACJA BUDOWLANA

BUDYNKU REMIZY STRAŻACKIEJ
W MIEJSCOWOŚCI WROCANKA NA DZIAŁCE NR 949

Nazwa inwestycji:	PRZEBUDOWA, ROZBUDOWA I NADBUDOWA BUDYNKU REMIZY WE WROCANCE
Adres inwestycji:	DZ. NR 949 WE WROCANCE, 38-430 MIEJSCE PIASTOWE
Inwestor:	GINA MIEJSCE PIASTOWEUL. DUKIELSKA 14, 38-430 MIEJSCE PIASTOWE

Projekt przebudowy, nadbudowy i rozbudowy budynku remizy Ochotniczej Straży Pożarnej na działce nr 949 w Wrocance

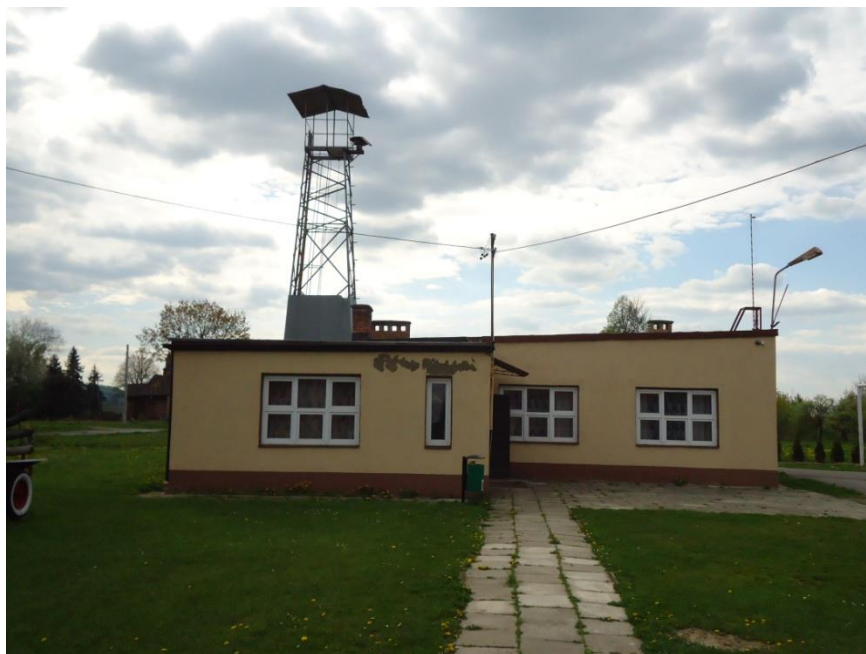
Przedmiotem inwestycji jest istniejący budynek remizy strażackiej w miejscowości Wrocanka na działce nr 949 z dojazdem od drogi gminnej.

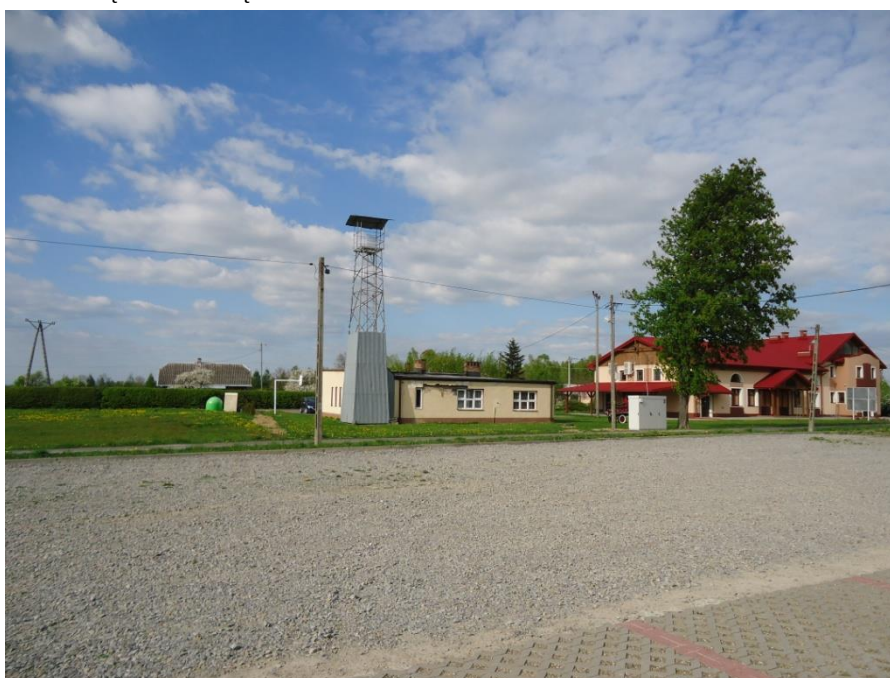
Zabudowa istniejąca: obecnie na działce znajdują się budynek Gminnej Biblioteki Publicznej wraz z Domem Ludowym oraz w zachodniej części działki objęty opracowaniem budynek remizy wraz z wieżą strażacką.
